Överlåtelsebesiktning Steg 1

Fastighetsbeteckning: Viksberg 2:470
Gatuadress: Björktraststigen 4
Ort: Södertälje
Kommun: Södertälje

Internt uppdragsnr besiktning: A12730
Besiktningdatum: 2019-01-23
Besiktningförrättare: Johnny Björndal
Närvarande: Mäklare
Giltigt till och med: 2020-01-23

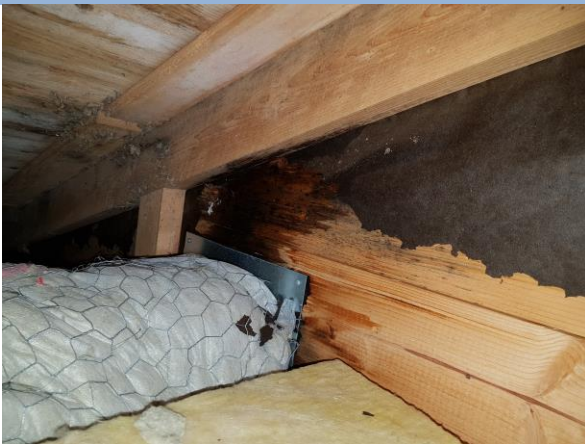
Pos 1

Bedömnings skala:	1. Utan anmärkning				2. Påpekande	3. Bör åtgärdas	4. Ej besiktningbart
Byggnadsdel	1	2	3	4	Anmärkning		
Vind			X		Fuktfläck med förhöjda fuktindikationer erhöles i vägg ovan kök. Orsak och omfattning bör fastställas och därefter åtgärdas i erforderlig omfattning.		
		X			Mikrobiell påväxt förekommer i begränsad omfattning, vilket bör kontrolleras regelbundet så att det inte förvärras. Se även info. pos. 3.		
		X			Ventilationsrör på vinden är delvis oisolerat och isoleringen bör kompletteras för att minimera risken för bl.a. kondensskador.		
		X			Underlagstak saknas delvis invid murstock.		
				X	Stora delar av utrymmet saknar landgång och är således ej besiktningbart. Installation av landgång rekommenderas.		
Entréplan							
Entréhall	X						
Sovrum 1	X						
Sovrum 2	X						
Sovrum 3	X						
WC		X			Golv saknar sannolikt tätskikt.		
Klk	X						
Hall	X						
Kök		X			Fuktskydd rekommenderas under diskbänkens vatteninstallationer.

Fuktfläck med förhöjda fuktindikationer noterade i vindsutrymme ovan kök.

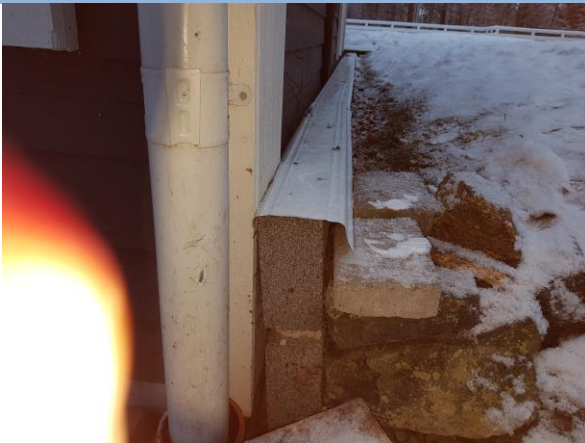
Pos 2

Bedömningskala:	1. Utan anmärkning				2. Påpekande	3. Bör åtgärdas	4. Ej besiktningsbart
Byggnadsdel	1	2	3	4	Anmärkning		
					underhåll.		
Fönster		X			Ett flertal fönster saknar fönsterbleck, vilket bör åtgärdas.		
Grund		X			Berg lutar delvis mot huset, vilket kan öka fuktbelastningen på dessa delar av huset.		
		X			Stödmur lutar delvis mot fasad.		
		X			Sprickor förekommer i normal omfattning.		
		X			Takavlopp mynnar invid grund och bör dras ut från huset.		
		X			Värmepumpen saknar kondensvattenavledning.		
				X	Delvis dold av altan.		
Krypgrund		X			Se kommentar/riskanalys.		
		X			Berg i dagen förekommer.		
		X			Plastfolie på mark saknas.		
		X			Tryckimpregnerat virke förekommer i golvbjälklaget, tryckimpregnering kan i vissa fall medföra kraftiga egenemissioner och vara svårsanerat.		
		X			Rörinstallationer förekommer i ouppvärt utrymme, vilket medför frysrisk.		
		X			Byggspill och trärester förekommer på marken i grunden och bör rensas ut för att minimera risken för oönskad lukt.

Stödmur lutar delvis mot fasad.
